# Fit fürs Mannschaftspiel

Besitzer einer PV-Anlage gehen davon aus, dass ihre Solarzellen fleißig Sonnenstrahlen ernten, und in gut 99 % der Fälle entspricht das auch der Realität. Aber nicht immer ziehen alle Zellen an einem Strang. Die Thermografie identifiziert Fehler in Modulen und Strings.

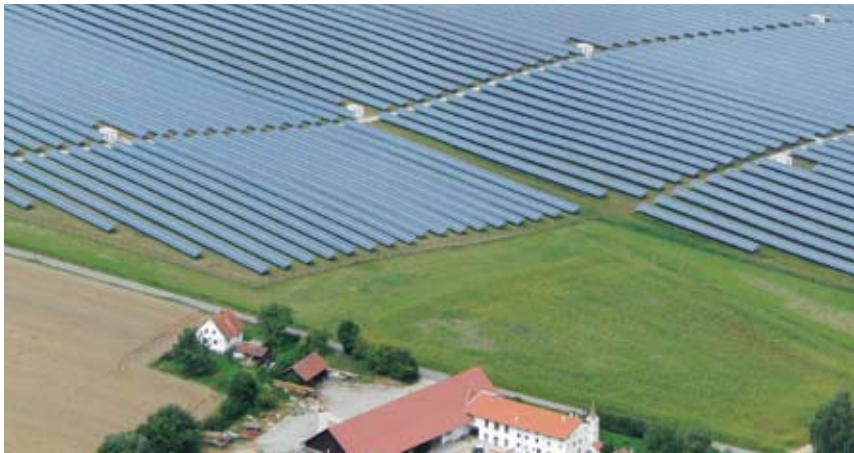
**Die Luftbildthermografie in der PV befindet sich noch im Experimentierstadium, erste Angebote erscheinen auf dem Markt. Die Herausforderungen sind dabei groß.**
